CIVIL AVIATION SAFETY ALERT

OWNERS, OPERATORS AND MAINTAINERS OF
BELL MODEL 206L SERIES HELICOPTERS

BELL 206L CRACKS IN FUSELAGE

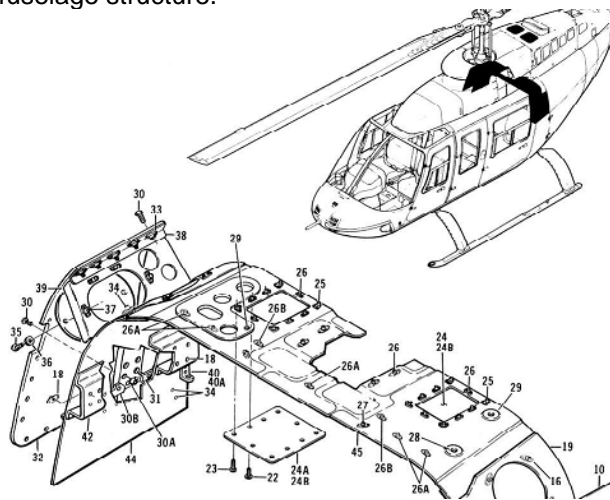
Figure 1.

Multiple reports exist where cracks were found in the fuselage frame/bulkhead of Bell model 206L helicopters upper area of fuselage station (FS) 145.

Transport Canada (TC) was notified of several occurrences of cracks found in stiffener Part Number 206-033-107-055. The stiffener is located in the upper area of FS142.7 where the aft cabin bulkhead and the bulkhead for the aft passenger seat come together.

Further investigation, including reports from the Service Difficulty Report (SDR) database, revealed additional occurrences of cracks in the area of FS145. The reported cracks were found by visual inspection and were not limited exclusively to the stiffener. This area can be highly loaded and could

be subjected to movement. As a result of the movement, it is not uncommon to find the rivets in this area smoking or working and in need of replacement. Over time, the loose rivets could result in cracking of the fuselage structure.

During parts of the progressive inspection, opening of the door assemblies identified in figure 1 (item 24, 24A & 24B) is required, to inspect the most aft hardware of the pylon support assemblies for the transmission and the forward engine mount fuselage structure.

1. Each time the left and right hand door assemblies identified in Figure 1 (item 24, 24A & 24B) of this CASA are removed, conduct a thorough inspection covering the entire internal structure of FS142.7 to FS155.00 for smoking and working rivets and for cracks. For areas with limited

access, the use of a mirror and flashlight as an aid in the visual inspection is recommended.

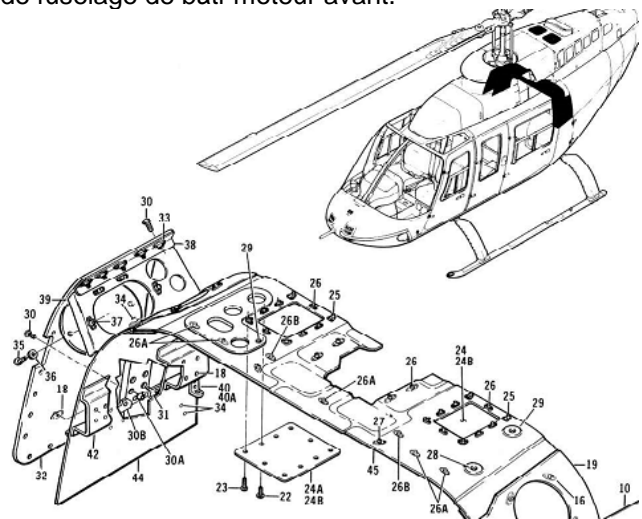
Figure 1.

Il existe de nombreux rapports de fissure dans le cadre / la cloison de fuselage dans la région supérieure de la référence fuselage (FS) 145 des hélicoptères de modèle 206L de Bell.

Transports Canada (TC) a été informé de plusieurs cas de fissures découvertes dans un raidisseur de référence (réf.) 206-033-107-055. Le raidisseur se trouve dans la région supérieure de la FS142.7, où la cloison de cabine arrière et la cloison pour le siège passager arrière se rejoignent.

Une enquête plus approfondie ainsi que des rapports tirés de la base de données des rapports de difficulté en service (RDS) ont révélé des cas additionnels de fissures dans la région de la FS145. Les fissures signalées ont été trouvées grâce à une inspection visuelle et n'étaient pas limitées au raidisseur. Cette

zone peut subir d'importantes charges et du mouvement. En raison de ce mouvement, il n'est pas rare de constater que les rivets dans cette zone sont desserrés ou présentent des traces de corrosion et doivent être remplacés. Au fil du temps, les rivets desserrés pourraient entraîner une fissuration de la structure de fuselage.

Durant certaines parties de l'inspection progressive, il faut ouvrir les ensembles de porte indiqués à la figure 1 (éléments 24, 24A et 24B) afin d'inspecter le matériel arrière le plus profond des ensembles de soutien de pylône pour la transmission et la structure de fuselage de bâti-moteur avant.

1. Chaque fois que les ensembles des portes droite et gauche précisés à la figure 1 (éléments 24, 24A et 24B) de la présente ASAC sont retirés, déterminer la présence de rivets corrodés et desserrés, et des fissures en effectuant une inspection détaillée couvrant entièrement la structure interne des

FS142.7 à FS155.00. Dans les cas des zones dont l'accès est limité, il est recommandé d'utiliser un miroir et une lampe de poche pour faciliter l'inspection visuelle.
