**Příklady vlivu lidského činitele**  
**u pracovníků CAMO a AMO**

Praha 7.3.2023

Připravil: ing. Jan Steklý, odborný rada OZL-ÚDR

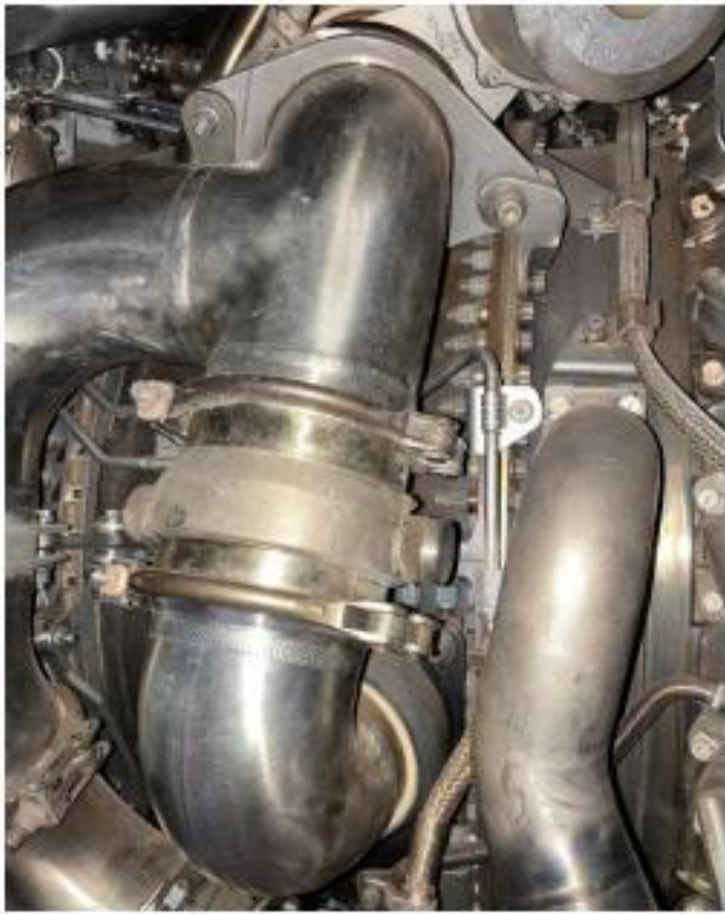
Obvyklá instalace

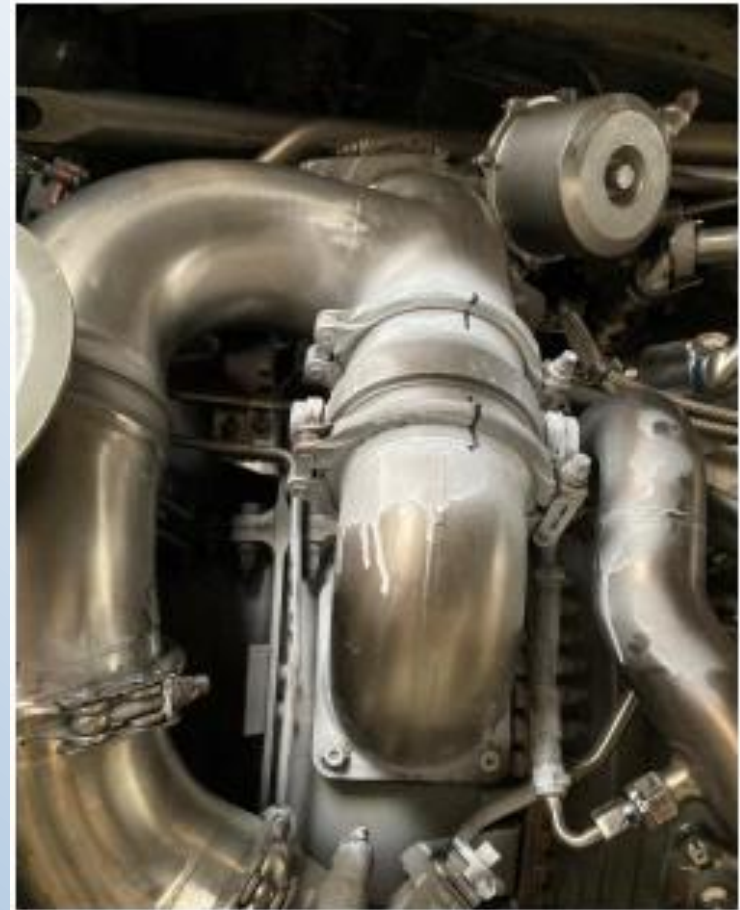
Výjimečná instalace

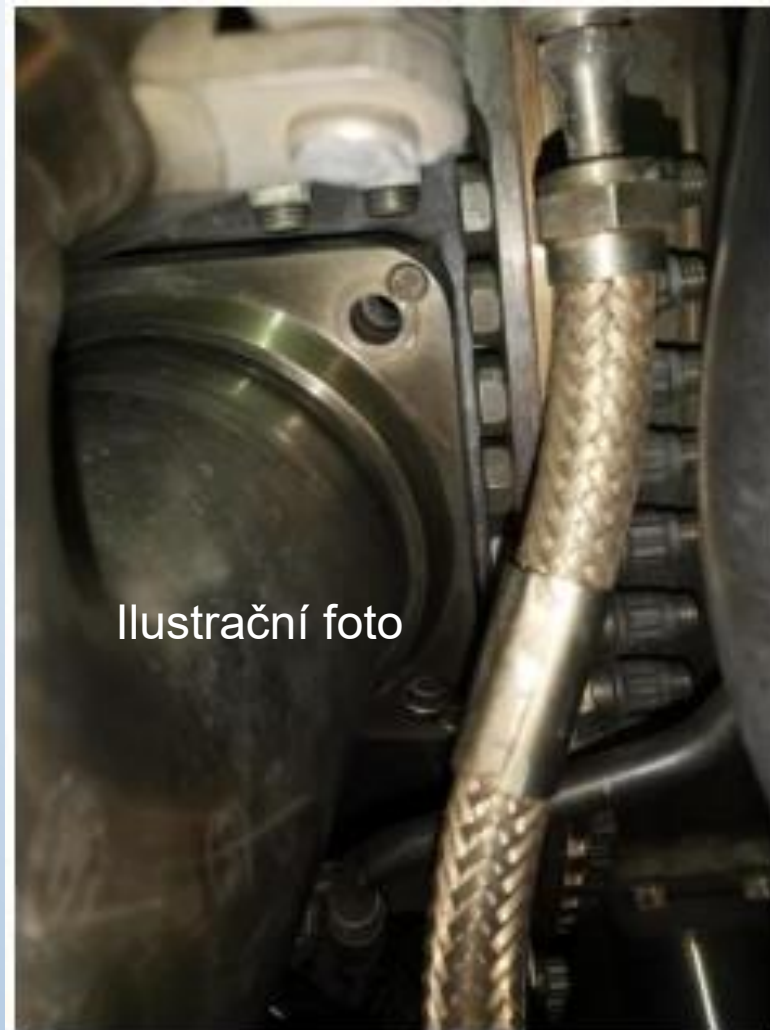
Ilustrační foto

Po uvolnění letadla z údržby a následném monitoringu parametrů motoru provozovatelem letadla, byla z důvodu nestandardních provozních parametrů nařízena prohlídka motoru. Nálezem prohlídky byla zcela uvolněná část instalace s uvolněnými šrouby.

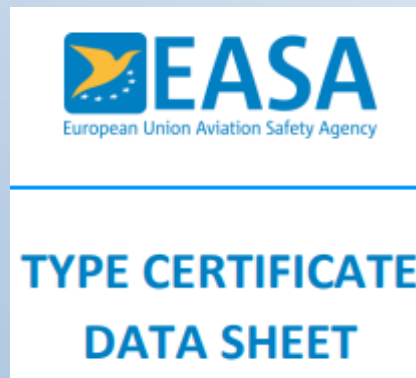
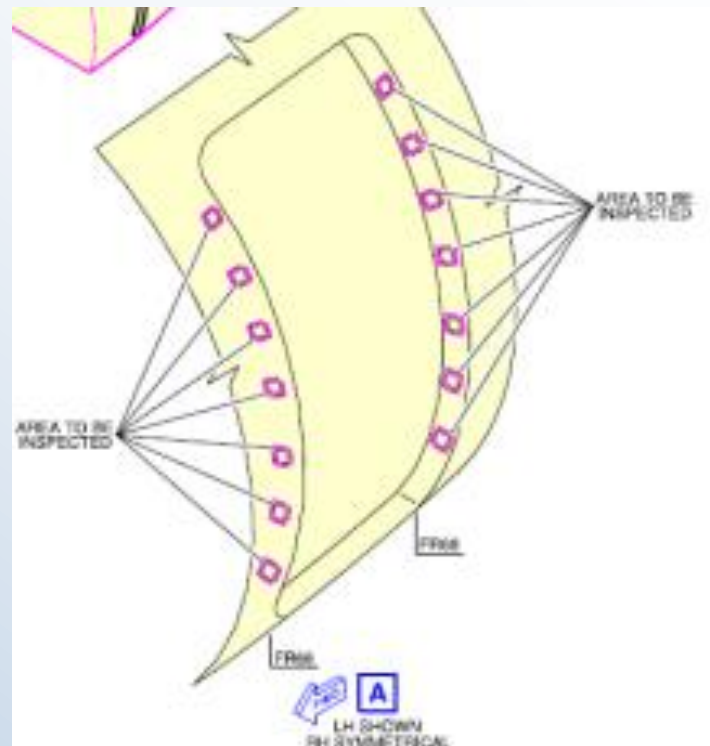
- Při údržbě letadla u jednoho dorazu na rámu vstupních dveří zjištěna prasklina
- Prasklina odstraněna dle SRM za použití sady pro práci za studena
- Finální rozměr vystružené díry byl zapsán v dokumentu údržby a byl nad limit uvedený SRM
- Nedošlo k ověření rozměru díry po vystružení oproti max. rozměru povoleného v SRM
- Letadlo po ukončení údržby uvolněno jako letuschopné bez předchozího schválení nadlimitního rozměru vystruženého otvoru od držitele TC nebo DOA

Při kontrole dokumentace z údržby provozovatelem zjištěno překročení max. rozměru vystružené díry oproti max. povolenému rozměru dle SRM. Informace předána na AMO a ÚCL

- **Posouzení kořenové příčiny, nápravná opatření**
- **Analýza rizik – klasifikace nálezu, dopad na bezpečnost**
- **Komunikace s držitelem TC ohledně opravy a dodatečného řešení v rámci ZLZ**
- **Aviation safety brief – vydání – proškolení personálu**
- **Safety Review Board - sledování šetření v AMO, akceptace splnění a uzavření NO**
